## INFORME DE RESULTADOS

### PRUEBA DE REDUCCION DE EMISIONES CONTAMINANTES

**OBJETO:** Medir la eficiencia de la tecnología KLEENFUEL y SUPERTECH para la reducción de emisiones contaminantes al aire en los camiones de las EMPRESAS VARIAS DE MEDELLIN-EMVARIAS SA ESP

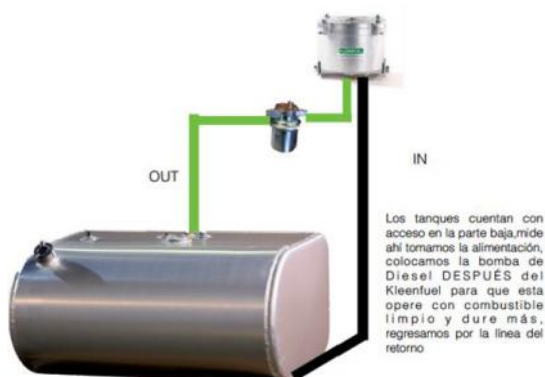
Es un sistema de filtración en celulosa a un micra de porosidad y maneto pra retención de los óxidos metálicos del combustible y limalla en el tanque de combustible. Se instala como un autodepurador en el tanque de combustible. Su instalación en el chasis se hace con una bomba eléctrica adicional que succionada del tanque, filtra y se retorna al tanque nuevamente, sin interferir con el sistema de inyección, logrando una limpieza del combustible muy superior.

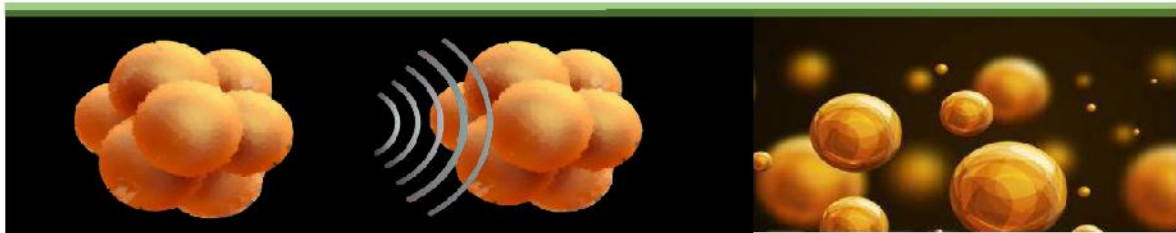
### ¿Qué es SUPERTECH?

- Es un dispositivo muy innovador que optimiza la combustión; reduce las emisiones de gases y aumenta el rendimiento del motor.
- Es un optimizador de combustión, que debilita los enlaces intermoleculares aumentando la superficie de la reacción. Crea una vaporización parcial que optimiza el proceso de combustión y mejora la relación estequiométrica (relación oxígeno combustible).

- Se instala en el interior del depósito de combustible, sin ninguna conexión eléctrica, mecánica o hidráulica al motor y no libera ninguna sustancia que pueda, de ninguna manera, dañar el motor.
- Una vez en contacto con el combustible, gracias a las vibraciones del vehículo y la aspiración de la bomba de combustible, emite ondas que debilitan los enlaces intermoleculares (fuerzas de Van der Waals), mejorando la interacción entre el combustible y el oxígeno.

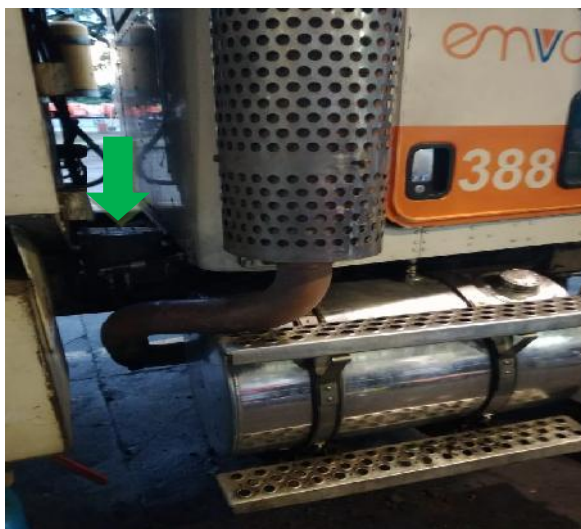
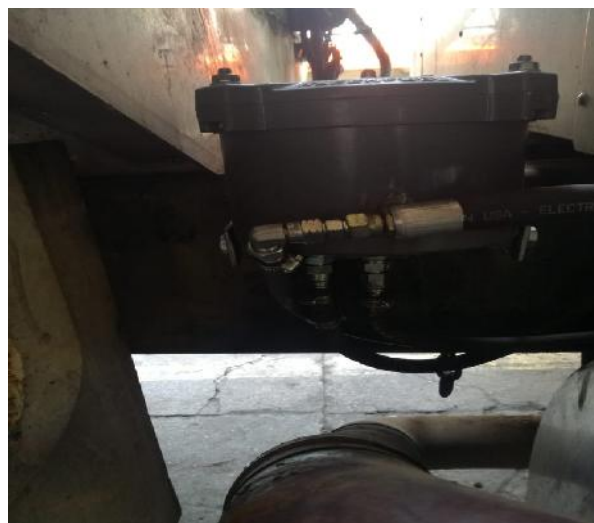
Instalación Kleenfuel en el tanque de combustible

La ubicación de la instalación del Kleenfuel se hizo en el chasis de manera posterior a la cabina como se presenta en las siguientes fotografías.

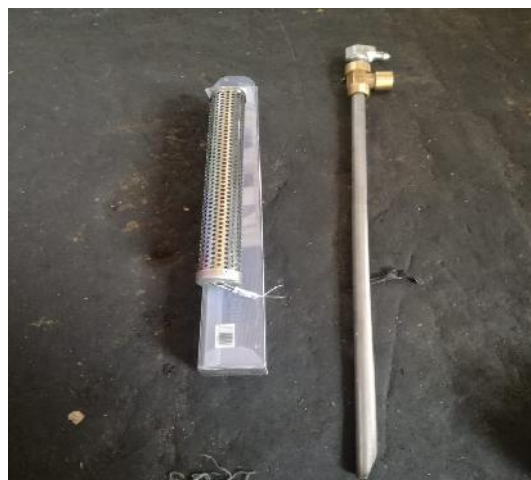
Para su instalación se utilizo un pescante que se introdujo en el tanque de combustible por el orificio donde se instalada el drenaje de vapores del tanque, tal como se presenta en la siguientes fotografías.

Punto de instalacion pescante

Supertech y Pescante utilizado

El pescante fue dotado de una T para volver a instalar la válvula que drena los vapores condensados del tanque. Así mismo, al pescante se conecto la manguera que serviría de succión a la bomba eléctrica que fue instalada para enviar el combustible al Kleenfuel.

La instalación del SUPERTECH se hizo en el flotador que mide el nivel de combustible dentro del mismo tanque.

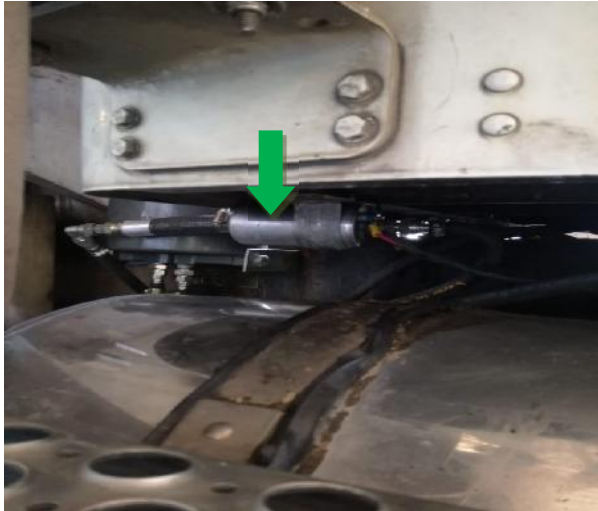
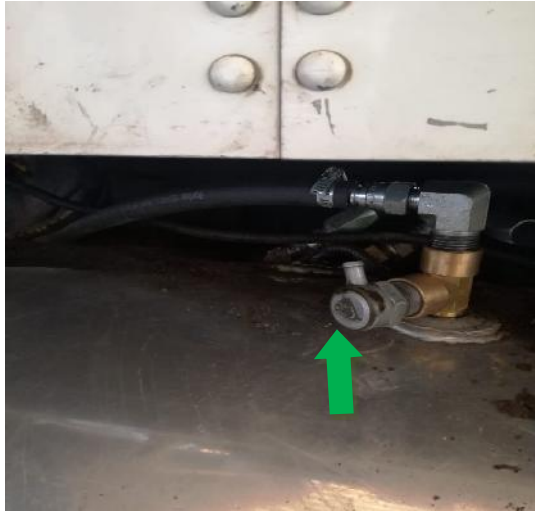
| Ubicación bomba eléctrica 12V | Manguera de succión y drenaje de vapores |

Así mismo, se adicionaron las mangueras que llevan el combustible desde el fondo del tanque de combustible a través del pescante a la bomba, de la bomba al Kleenfuel y del Kleenfuel a la manguera de retorno del combustible que nuevamente llega al tanque de combustible.
